Nejlepší praktické postupy v oblasti bezpečnosti cyklistu - informační list o zlepšeních

# Úzká infrastruktura

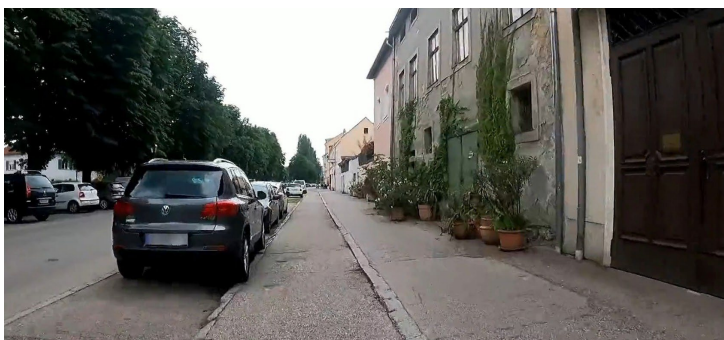
*Podélně zaparkovaná auta v těsné blízkosti cyklistické infrastruktury na trase EuroVelo 6, Rakousko [12]*
