Nejllepší praktické postupy v oblasti bezpečnosti cyklistu - informační list o zlepšeních

Jízdní podmínky

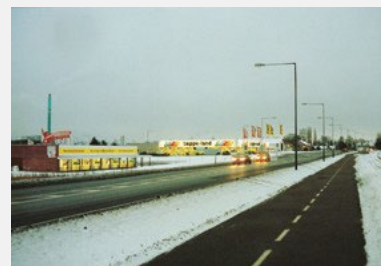
Údržba v zimních měsících, Dánsko

Silnice a stezky v Dánsku jsou pro potřeby údržby během zimních měsíců rozděleny do kategorií. Jednotlivé kategorie jsou stanoveny podle důležitosti silnice či stezky pro plynulost dopravy. Tento postup pomáhá optimalizovat využití zdrojů a dosahovat vzájemné rovnováhy mezi zájmy dopravního provozu, životním prostředím a finančními zdroji. [5].

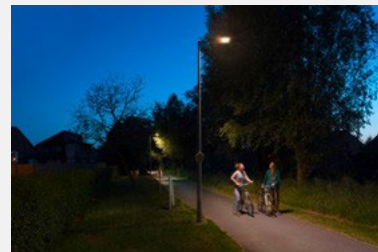
Energeticky efektivní systém LED osvětlení, napájený solární energií, Belgie

Svítilna jsou od západu slunce do východu ztlumena jen na 80 % výkonu. Na 100 % se výkon dostane v okamžiku, kdy systém detekuje přítomnost chodce nebo cyklisty. Díky detektorům pak světla svítí vždy na sto metrech před uživatelem. Po 23. hodině svítí jen světla na začátku stezky a pouze na 20 % výkonu – slouží jako naváděcí systém pro bezpečný pohyb uživatele. Ostatní světla jsou úplně zhasnutá a začínají svítit jen v případě detekce chodce či cyklisty. Tento systém osvětlení zajišťuje současně bezpečnost osob, které se pohybují po stezce, i ochranu flory a fauny podél stezky. [6].
